# Bachelorarbeit

## **Unterirdische Wasseraufbereitung-Charakterisierung des Betriebs und Entwicklung von Vorschlägen für die Optimierung**

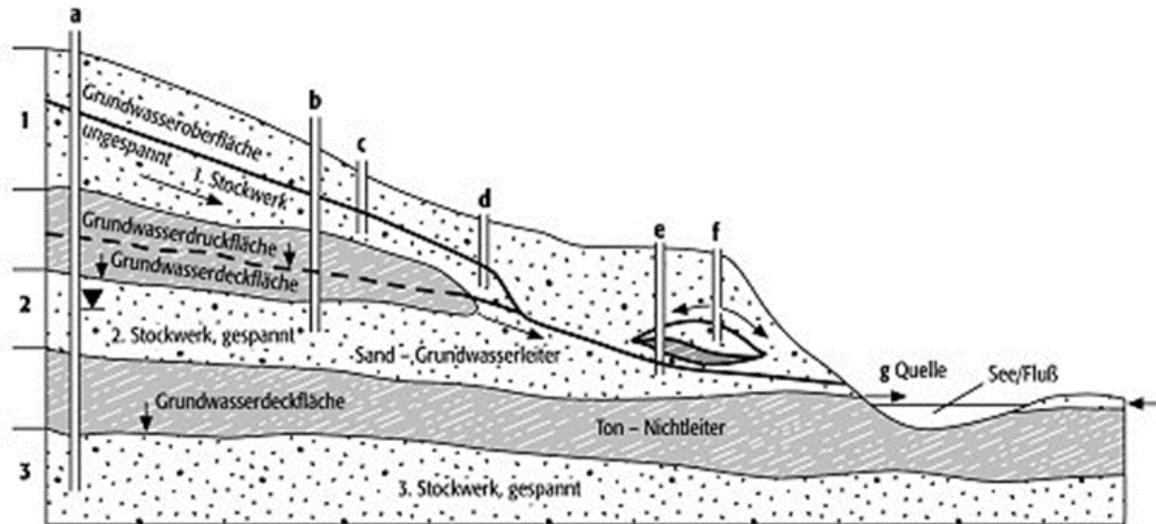
Abbildung 1: Grundwasserleiter schematisch (Spektrum der Wissenschaften Verlagsgesellschaft mbH, 2000)

ab. Ferner werden gespannte und ungespannte Grundwasserleiter (GWL) unterschieden. Die folgende Abbildung 1 veranschaulicht den Aufbau als Schnittdarstellung.

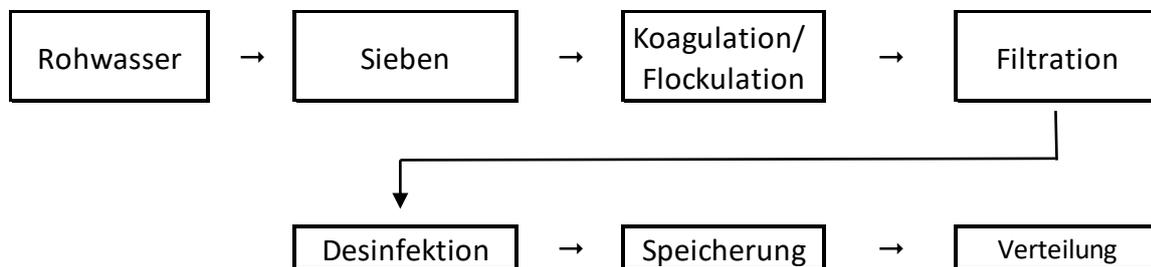
Abbildung 2: Grundfließbild klassische Wasseraufbereitung (eigene Darstellung)

Am weitesten verbreitet ist die oberirdische Wasseraufbereitung wie sie in Wasserwerken durchgeführt wird. Sie beziehen ihr Rohwasser hauptsächlich aus Talsperren, Uferfiltraten und Grundwasser, welches über Brunnennetzwerke gewonnen wird. Letzteres ist von Natur aus sauerstoffarm und stellt ein reduzierendes Milieu dar. Eisen und Mangan liegen meist gelöst in Form von zweiwertigen Kationen oder gebunden als Eisenhydrogencarbonat  $\text{Fe}(\text{HCO}_3)_2$  und Manganhydrogencarbonat  $\text{Mn}(\text{HCO}_3)_2$  vor. Die folgende Abbildung 2 zeigt ein einfaches Verfahrensschema.

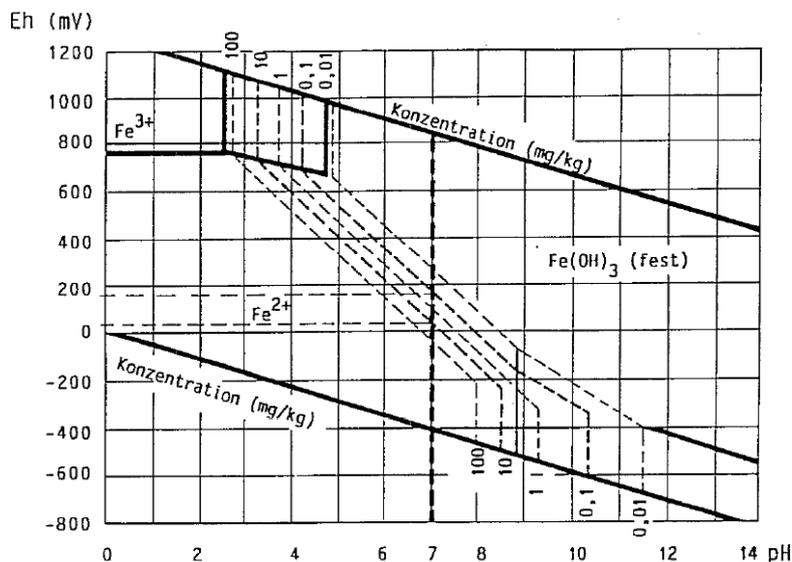
Abbildung 3: Pourbaix-Diagramm Eisen (Rott, 1994, p. 10)

Es ist zu erkennen, dass das Hydrogencarbonat auf der Eduktseite verbraucht wird und damit auf der Produktseite Kohlendioxid entsteht. Nach dem Prinzip von Le Chatelier können Gleichgewichtsreaktionen zur Edukt- oder Produktseite durch die Temperatur, den Druck und/oder Konzentration der Reaktionspartner verschoben werden. Das freiwerdende Kohlendioxid entweicht. Alkalinität begünstigt die Hinreaktion. Diese Reaktionen laufen jedoch nicht freiwillig ab. Durch den Eintrag von Sauerstoff wird, abhängig vom pH-Wert, das Redoxpotential erhöht. In Abbildung 3 ist ein Pourbaix-Diagramm dargestellt, welches die Existenzbereiche verschiedener Eisenverbindungen in Abhängigkeit des Redoxpotentials sowie des pH-Wertes illustriert.

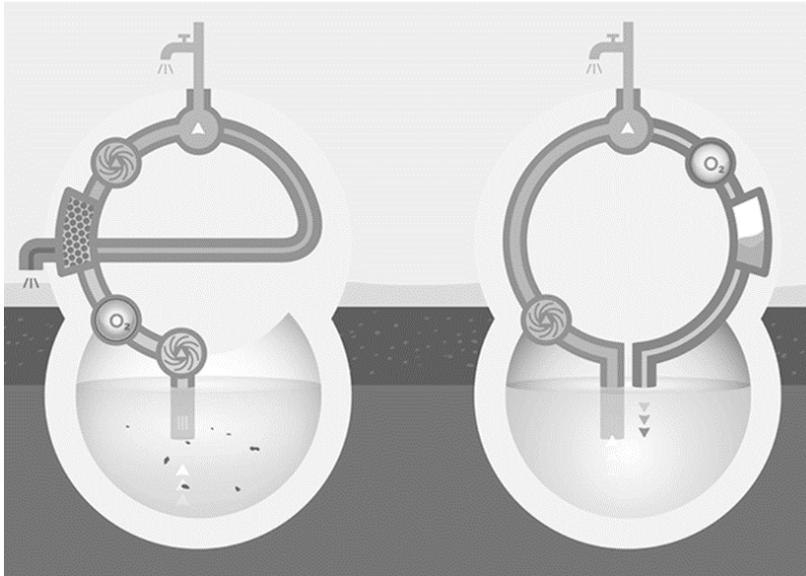
Abbildung 4: Konzeptvergleich links konventioneller Kiesfilter, rechts unterirdische Wasseraufbereitung (Fa. Winkelkemper GmbH, 2020)

In Abbildung 4 sind beide Konzepte im Vergleich illustriert.

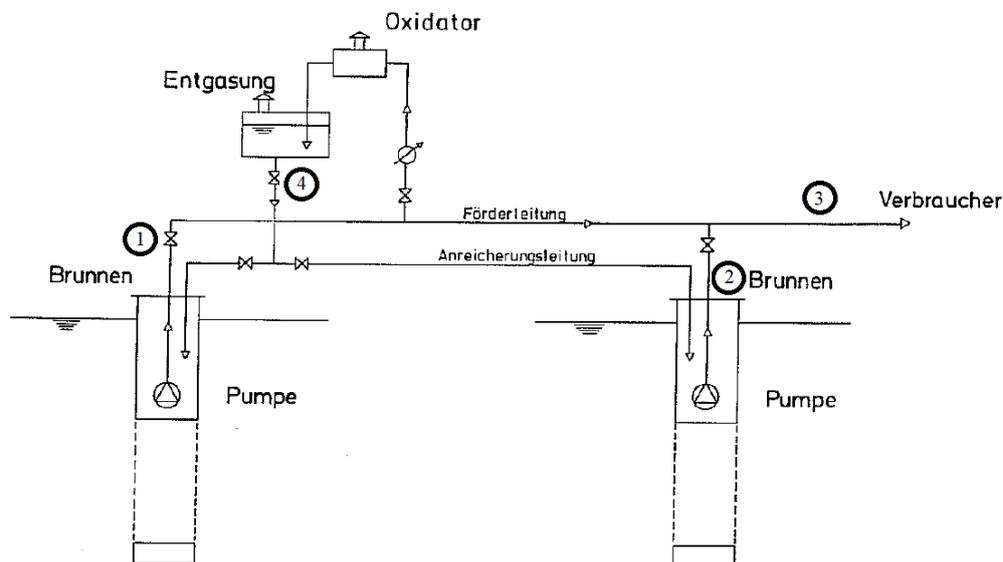
Abbildung 5: Fermanox-Wasseraufbereitung Verfahrensprinzip (Rott, 1994, p. 6)

Fermanox-Wasseraufbereitungsanlage illustriert, die mit 2 Brunnen alternierend arbeitet. Es gibt auch Modelle, die mit nur einem Brunnen arbeiten.

Die Einbringung des Sauerstoffs erfolgt nach dem Prinzip einer Venturidüse durch einen Injektor. Aus einem der beiden Brunnen wird eine bestimmte Grundwassermenge gepumpt. Der Großteil davon fließt über Leitung 3 ins Werk zum Verbrauch. Der andere Teil passiert ein Ventil, welches den Druck auf 3 bis 4 bar herunterregelt. Danach strömt das Wasser mit hoher Geschwindigkeit durch den Injektor. Gemäß dem Venturieffekt weist es infolge der hohen Geschwindigkeit einen niedrigeren statischen Druck auf als die Atmosphäre. Die Luft bewegt sich vom Ort des höheren zum Ort des niedrigeren Drucks in den Injektor und dringt in das Wasser ein. Der Sauerstoff löst sich im Wasser und ist zu 98 % darin gesättigt. Danach erreicht es einen separaten Behälter (4) zur Zwischenspeicherung des Infiltrationswassers und Entgasung. Nicht gelöste Gase sollen hier entweichen und nicht erst im Untergrund, um einerseits dessen mechanische Stabilität durch zu größeren Blasen koaleszierenden kleineren Gasbläschen nicht zu beeinträchtigen und womöglich Sedimentbewegungen auszulösen. Andererseits würde die Durchlässigkeit der Poren verringert werden, durch die das Sediment durchzogen ist. In Abbildung 6 ist der Aufbau einer solchen Pore schematisch dargestellt.

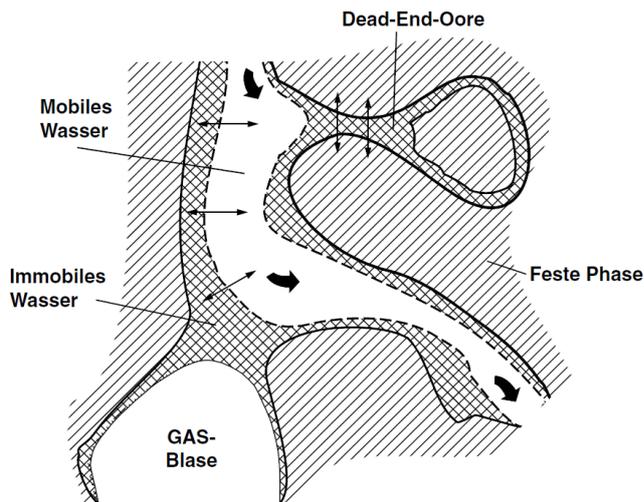
Abbildung 6: Pore im Grundwasserleiter (Rott & Friedle, 2000, p. 101)

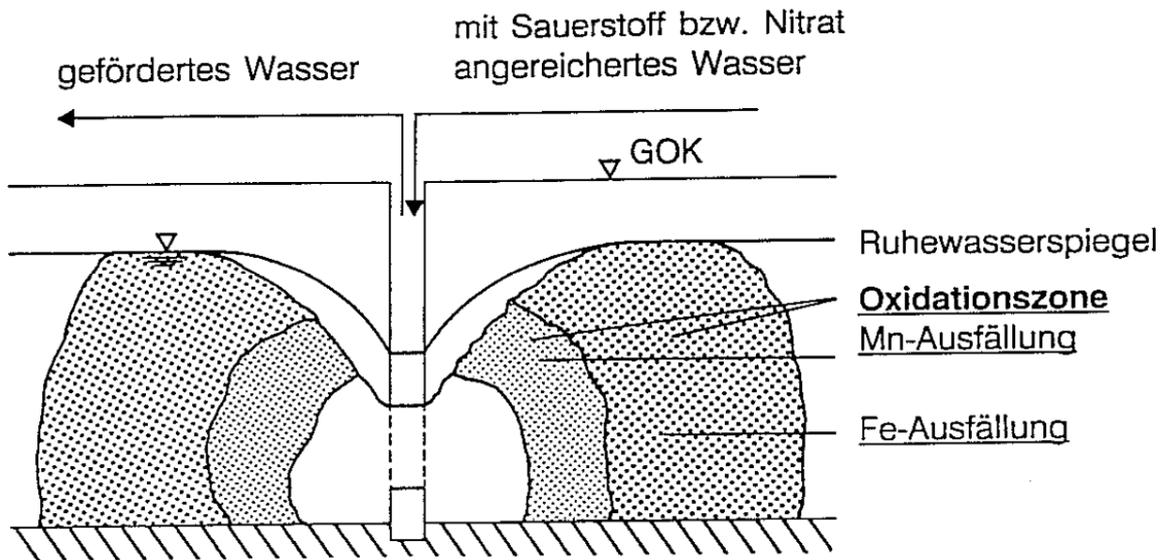
Abbildung 7: Oxidationszone im Erdreich (Rott, 1994, p. 12)

Die Füllhöhe im Entgasungsbehälter wird über ein Schwimmerventil geregelt. Direkt am Auslauf des Behälters ist eine über die Drehzahl einstellbare Pumpe angebracht. Ist der Behälter vollgefüllt wird der Zulauf gestoppt. Ist der Behälter fast leer, wird der Behälter wieder gefüllt. Durch die Steuerung ist ein nachgeschalteter, motorbetriebener Drei-Wege-Kugelhahn so ausgerichtet, dass das Infiltrationswasser in den anderen Brunnen gespeist wird, aus dem gerade nicht gefördert wird. Es verdrängt das darin befindliche Grundwasser und breitet sich über die Filterrohrschlitze in das umgebende Medium mit der Geometrie einer idealisiert angenommenen Kugel aus. Aufgrund der durch den Sauerstoffeintrag ausgelösten Reaktionen wird dieser Raum auch als Oxidations- oder Reaktionszone bezeichnet. Sie ist in der folgenden Abbildung 7 dargestellt.

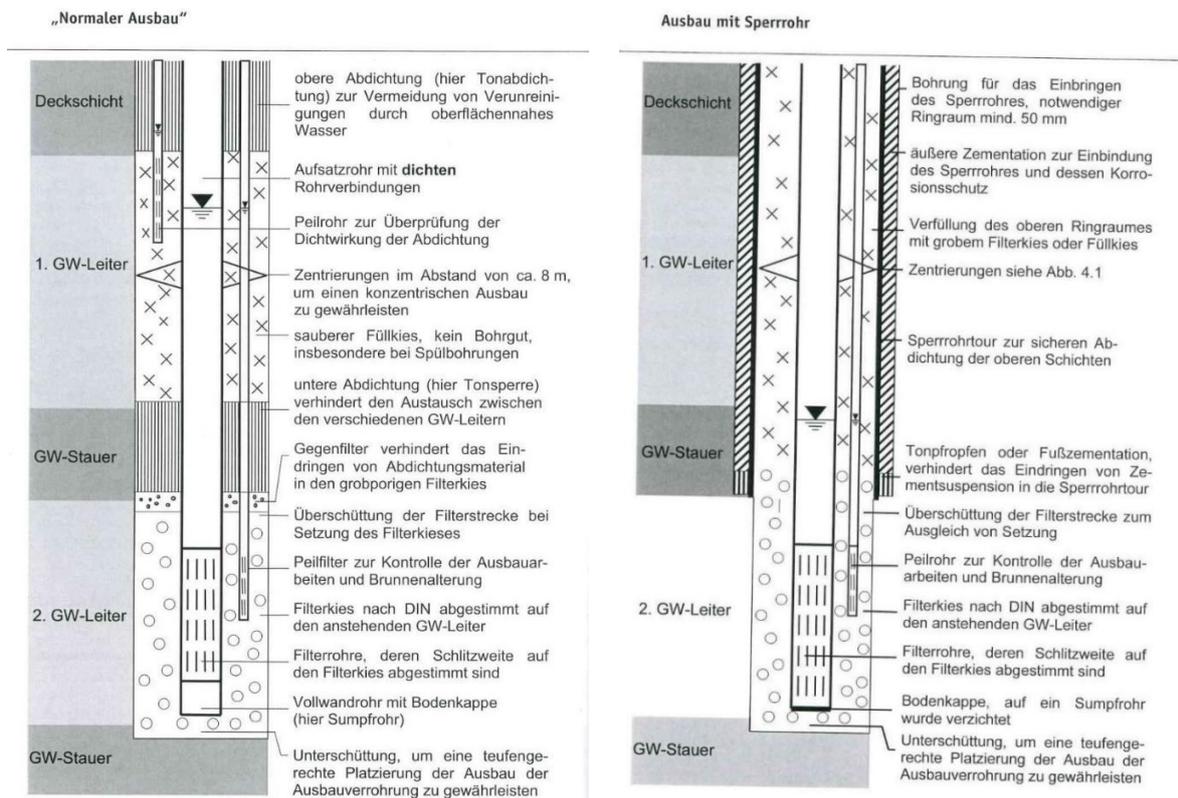
Abbildung 8: Brunnenausbau Normal (Tholen, 2012, p. 66)

Ein einfacher Ausbau ohne Sperrrohr besteht aus einem Vollrohr, welches bis zum Beginn des Grundwasserleiters reicht und dem anschließenden Filterrohr. Am Ende kann noch ein Stück Vollrohr als Sumpfrohr eingebaut sein. Es dient dazu, einen beruhigten Bereich zu schaffen, in dem sich angesaugter Sand absetzen kann, die sog. Auflandung. Der Filterrohrabschnitt sollte die gesamte Mächtigkeit des Grundwasserleiters erfassen. Die verrohrte Strecke wird auch Rohrtour genannt. Der Hohlraum zwischen dieser und der angrenzenden Bohrlochwand, der sog. Ringraum, wird meist mit Filterkies oder Glaskugelschüttungen aufgefüllt. In Abbildung 8 ist der Ausbau ohne Sperrrohr dargestellt.

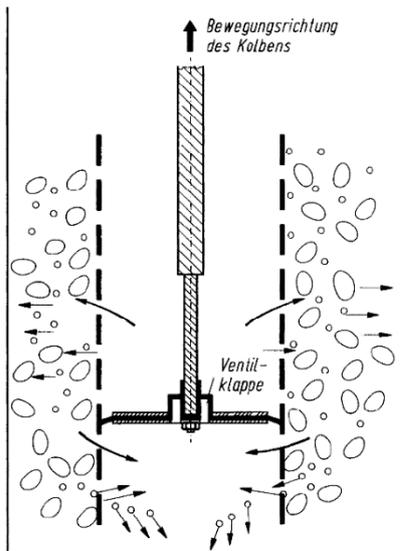
Abbildung 10: Entsandung durch Kolben  
(Mutschmann &  
Stimmlmayer, 2019, p. 183)

Zur weiteren Entwicklung eines Brunnens gehört die anschließende Entsandung. Sie kann auf verschiedenen Art und Weisen durchgeführt werden, häufig durch das sog. Kolben. Dabei wird eine mittels Gummimanschetten zur Rohrrinnenwand abdichtende Scheibe mit eingebautem Ventil rasch im Rohr auf- und abbewegt. Das Prinzip ist in Abbildung 10 dargestellt.

Bei der Aufwärtsbewegung entsteht unter der Scheibe ein Unterdruck und darüber ein Überdruck. Dadurch kommt es zu einer Strömung aus dem oberen Rohrraum über die angrenzende Filterkiesschicht zurück in den unteren Rohrraum. Dabei wird Sand mitgerissen und eine eventuelle Brückenbildung der Körner untereinander zerstört. Die Strömungskraft ist durch die Geschwindigkeit der Auf- und Abwärtsbewegungen variierbar. Sie muss gut angepasst sein, sonst könnten zu große Sandkörner mobilisiert werden, die jedoch nicht durch die Öffnungen der Schlitzweite passen und diese, sowie Porenzwischenräume, verstopfen. Der Sand fällt nach unten in den Sumpf und kann abgepumpt werden. Entsanden kann durch intermittierenden Abpumpen, sog. Schocken, mittels Seiher oder Wasserhochdruck wie bei der Regeneration durchgeführt werden. Um die Wirkung zu erhöhen kann das Filterrohr abschnittsweise behandelt werden, sodass die einwirkenden Kräfte auf einen lokal begrenzten Bereich konzentriert werden (Vgl. Mutschmann & Stimmlmayer, 2019, p. 182). Ein weiterer wichtiger Effekt des Kolbens ist die Reklassifizierung der Kiesschüttung durch die radiale Umordnung und Neuorientierung der Kies Korngrößen. Aufgrund ihrer Trägheit werden die Kleineren weiter nach außen getragen, die Größeren verbleiben nah an den Filterrohrschlitzen. So werden diese nicht versperrt und das Wasser kann gut hindurchfließen. Dieser geschichtete Aufbau ähnelt dann dem eines überirdischen Kiesfilters. Der Effekt der Fixierung der Eisenoxide und -hydroxide bei der unterirdischen Wasseraufbereitung kommt also wie beschrieben erst in der angrenzenden Bodenformation zum Tragen. Daher ist es wichtig den Sauerstoff in der Einfahr- und Betriebsphase möglichst weit von diesem

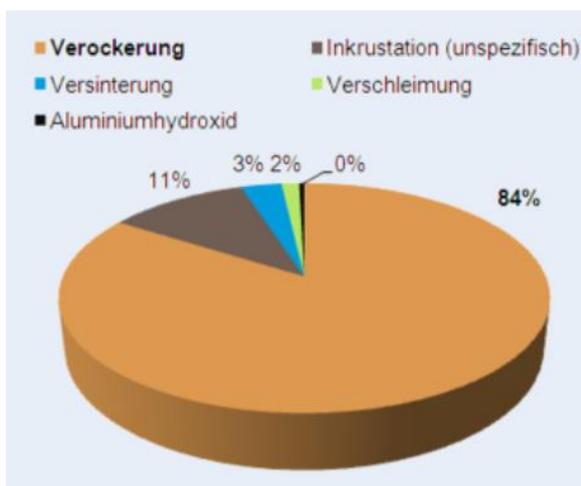
Abbildung 11: Alterungsprozesse in Deutschland 1999  
(Fa. Winkelkemper GmbH, 2020)

Verockerungen sind Ausfällungen von ockerfarbenen bis schwarzen schwer löslichen Eisenhydroxiden und Mangan(IV)-Oxiden. Wie in Abbildung 11 zu sehen, sind sie nach einer Umfrage des DVGW von 1999 zu 84 % häufigste Grund für Leistungsminderungen.

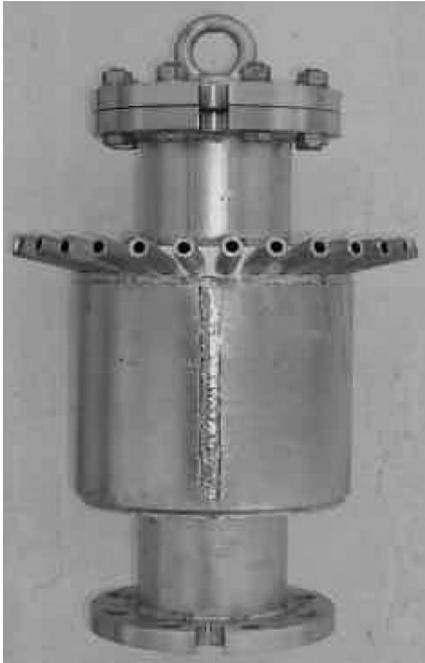
Abbildung 12: NDSK 300 (Eichhorn, et al., 2003, p. 35)

Steigleitung montiert und arbeitet wie der Seiher mit dem anstehenden Grundwasser. Die folgende Abbildung 12 zeigt den Niederdruckspülkopf (NDSK) der Fa. Wilschdorf GmbH.

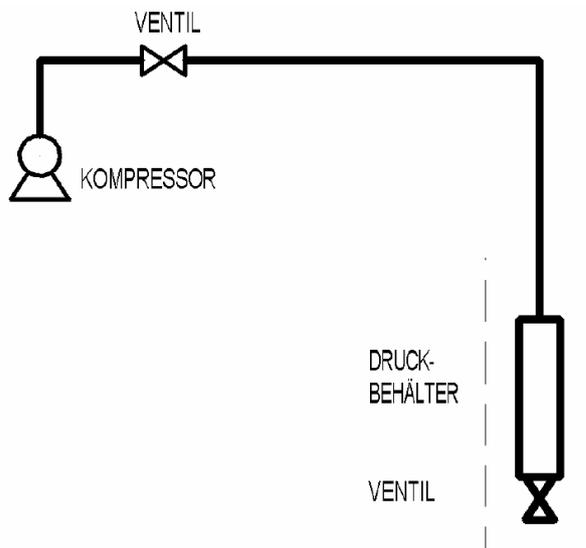
Abbildung 13: Prinzipschema  
Gaskompressionsimpulsgenerator  
(Eichhorn, et al., 2003, p. 18)

Die stärksten Initialschwingungen erzeugen die Druckwellen der sog. Impulsgeneratoren. Durch plötzliche Entspannung von unter hohem Druck stehenden Fluiden wie Wasser, Luft, Stickstoff oder CO<sub>2</sub>. Sie erreichen damit einen Energieeintrag von bis zu 0,3 J/kg bei einer Beschleunigung der Druckwellen von 500-1000 m/s<sup>2</sup>. Die Pulsrate ist dabei deutlich höher als beim Pulsator. Der Druck wird in Abhängigkeit des Rohrausbaumaterials im Druckbehälter aufgebaut und magnetventilgesteuert in Millisekundenintervallen durch eine große Öffnung abgegeben. Dabei wird mit 10-130 bar gearbeitet. Abbildung 13 zeigt das Funktionsprinzip schematisch.

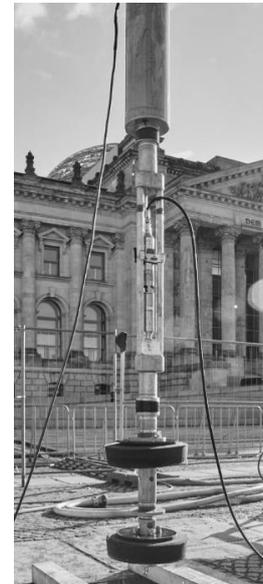
Abbildung 14: Hydropuls-Generator der Fa. Pigadi GmbH (Fa. Pigadi GmbH, 2023)

Rechts daneben in Abbildung 14 sei hier als Beispiel der Hydropuls-Generator der Fa. Pigadi GmbH dargestellt. Bei diesem Modell ist bereits eine Absaugvorrichtung zum Austrag der Schmutzpartikel integriert (Vgl. Eichhorn, et al., 2003, pp. 17-18, 40-41).

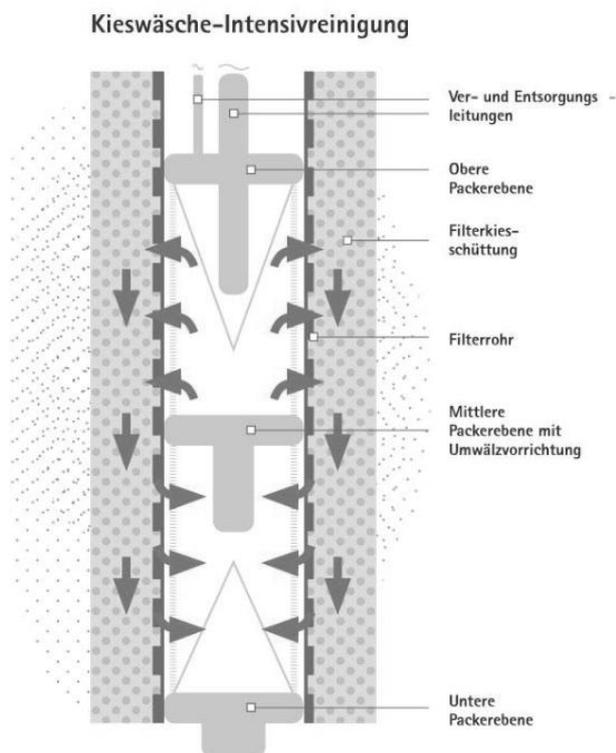
Abbildung 15: Kieswäscher (Aqua Brunnen Service GmbH, 2009)

Die Mehrkammerspülgeräte sind Kieswäscher. Sie eignen sich für die Anwendung in Kombination mit chemischen Regeneriermitteln, von denen eine ganze Reihe auf dem Markt sind. Es können anorganische Säuren wie z. B. Salzsäure oder Schwefelsäuregemische oder pH-neutrale Reduktionsmittel zu Anwendung kommen. Die Mittel einfach in großer Menge einzufüllen und abzuwarten hat keinen Erfolg, da sie infolge ihrer größeren Dichte absinken und so nicht lange genug in der jeweiligen Tiefe einwirken können (Vgl. Tholen, 2012, p. 230). Abbildung 15 veranschaulicht das Wirkprinzip des Gerätes.

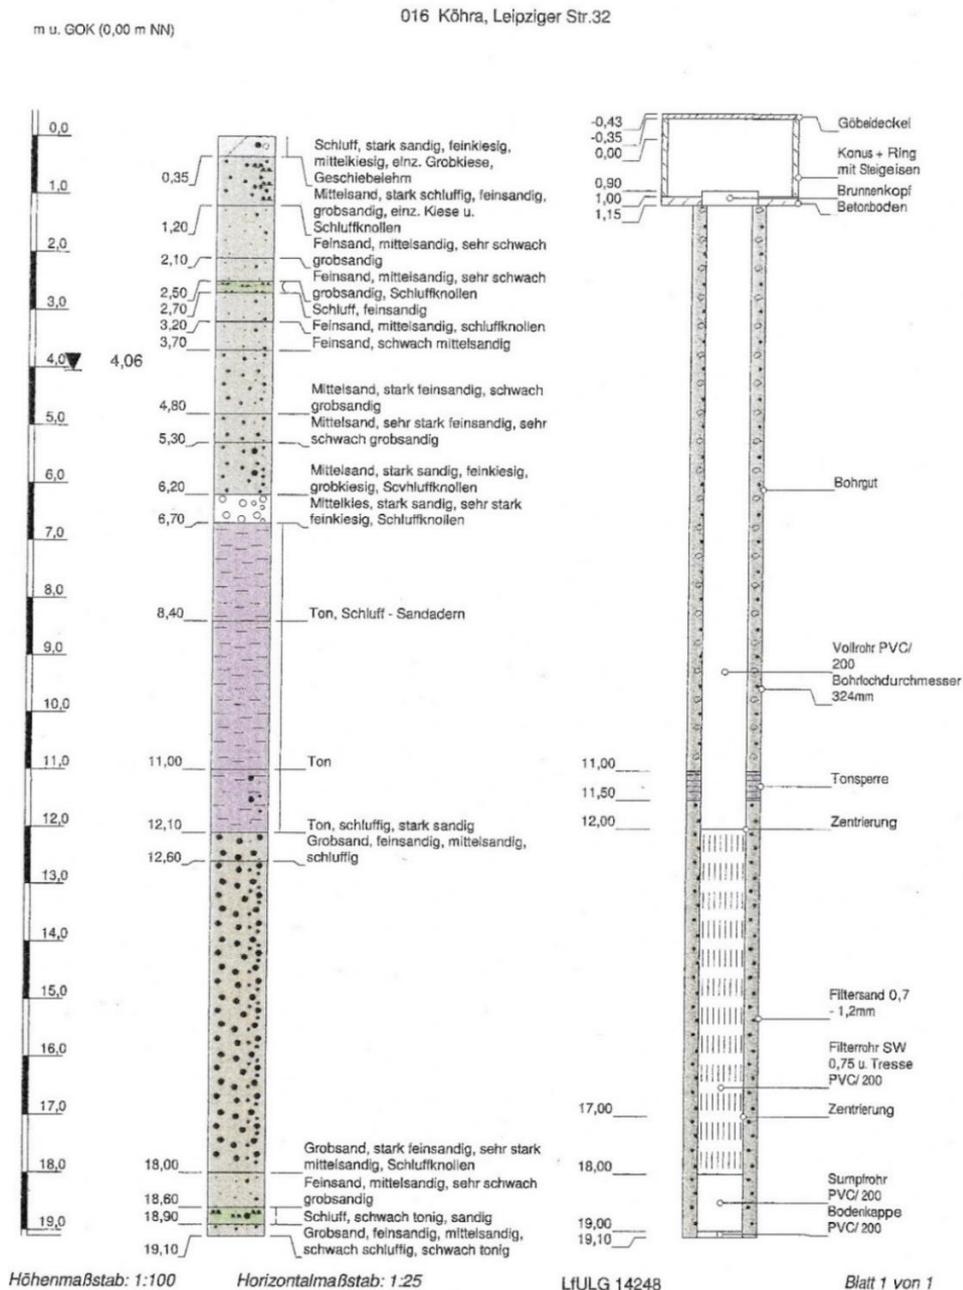
Abbildung 19: Bodenprofil und Brunnenausbauschema B 1/11 (Fa. Thiele Brunnenbau, 2011)

Der Brunnen B 2 wurde im Trockenbohrverfahren bis in eine Tiefe von 19,10 m abgeteuf. Das Schichtenprofil ist in Abbildung 19 dargestellt.

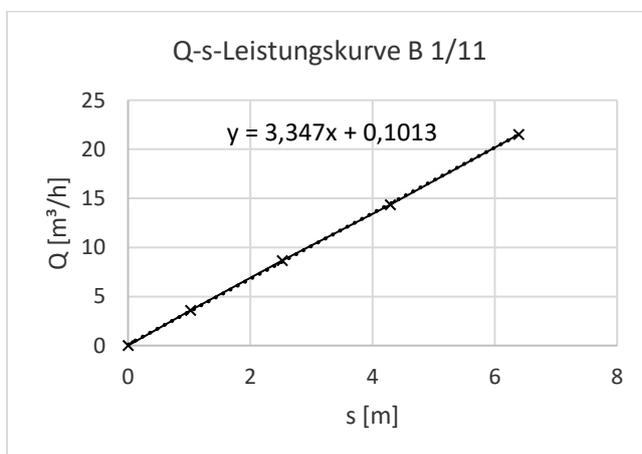
Abbildung 20: Q-s-Leistungskurve B 1/11, Mai 2011 (Fa. Thiele Brunnenbau, 2011)

Der maximale Volumenstrom betrug 21,5 m<sup>3</sup>/h bei einer Absenkung des Ruhewasserspiegels von 4,06 m unter der Geländeoberkante auf 10,45 m, entsprechend einer Höhendifferenz von etwa 6,4 m. Dabei blieben noch etwa 1,5 m bis zu den Filterrohrschlitzen. Über diesen befand sich die Tiefbrunnenpumpe. Es ergibt sich eine spezifische Leistung von 3,36 m<sup>3</sup>/h/m. Daraus lässt sich die Leistungskurve erstellen. Man trägt dazu den Volumenstrom Q gegen die Absenkung des Wasserspiegels auf, dargestellt in Abbildung 20.

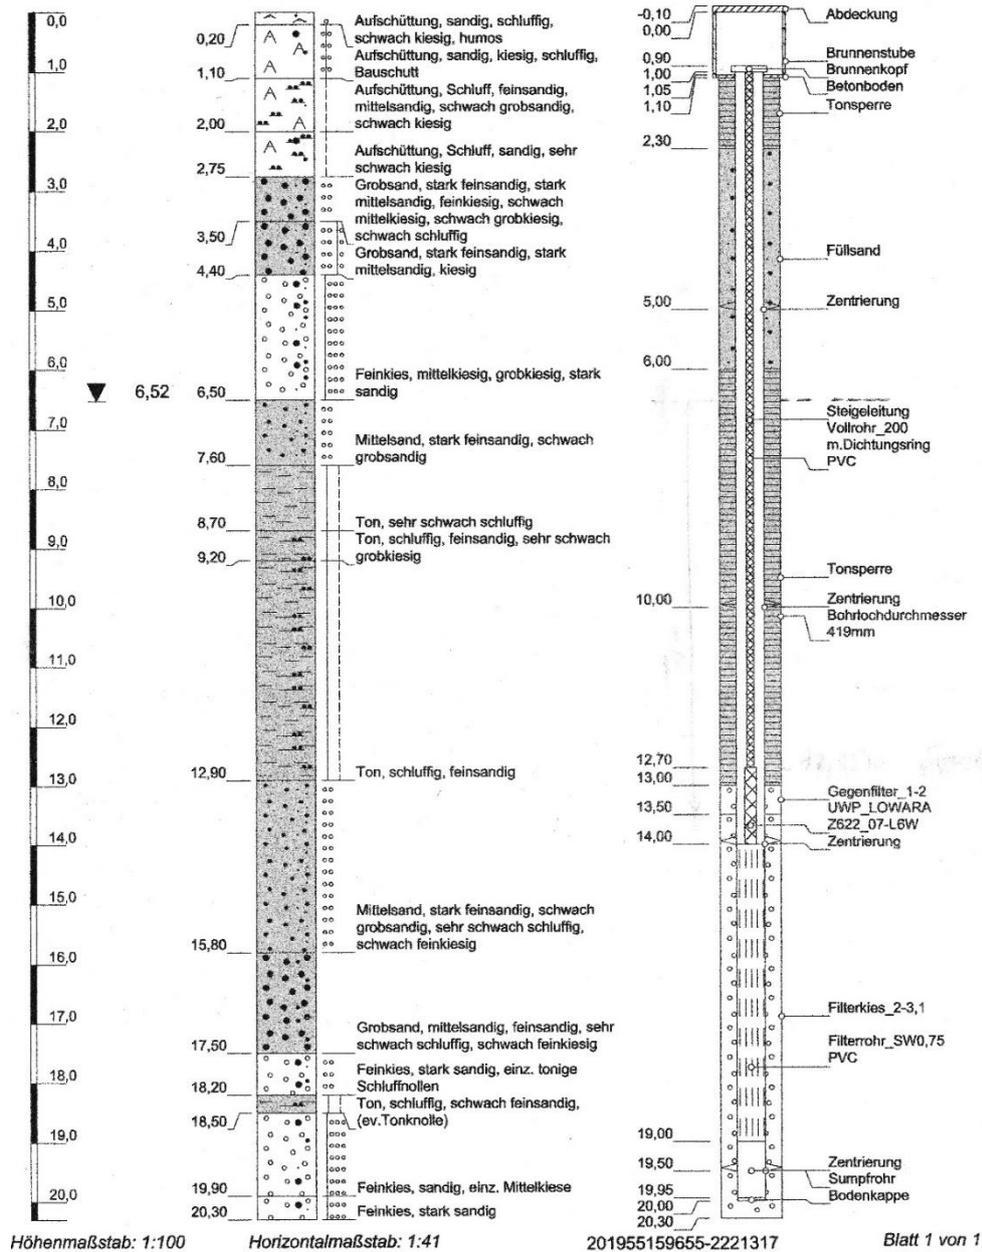
Abbildung 21: Bodenprofil und Brunnenausbauschema B 1/19 (Fa. Thiele Brunnenbau, 2019)

Der neue Brunnen trägt in Zusammenhang mit der Errichtung die Bezeichnung B 1/19, firmenintern B 1. Die Trockenbohrung erfolgte hier bis 20,30 m. Das Bodenprofil ähnelt dem des Ersten. Obwohl beide sehr nah beieinanderliegen, muss das nicht immer der Fall sein. Der Ruhewasserspiegel lag hier etwas tiefer, bei 6,52 m. Inwiefern das vielleicht mit einer allgemeinen Absenkung des Grundwasserspiegels durch die unmittelbare Nähe des Brunnens 2 zusammenhängt, kann zum jetzigen Zeitpunkt noch nicht eingeschätzt werden. Der Pumpversuch bei diesem ergab eine höhere Leistung von 29,75 m<sup>3</sup>/h bei einer Absenkung des Ruhewasserspiegels auf 9,83 m, entsprechend einer Höhendifferenz von nur 3,31 m. Seine spezifische Leistung ist mit knapp 9 m<sup>3</sup>/h/m fast 3-mal so groß wie die von Brunnen 2, der Anstieg der Leistungskurve entsprechend steiler. Das Wasserdargebot lässt demnach einen höheren Volmenstrom bei gleichzeitig geringerer Absenkung des Wasserspiegels unter GOK zu. In beiden sind PVC-Rohre mit 200 mm Durchmesser verbaut, auch wenn es in der folgenden Abbildung 21 den Anschein erweckt, als sei das von Brunnen 1 dünner.

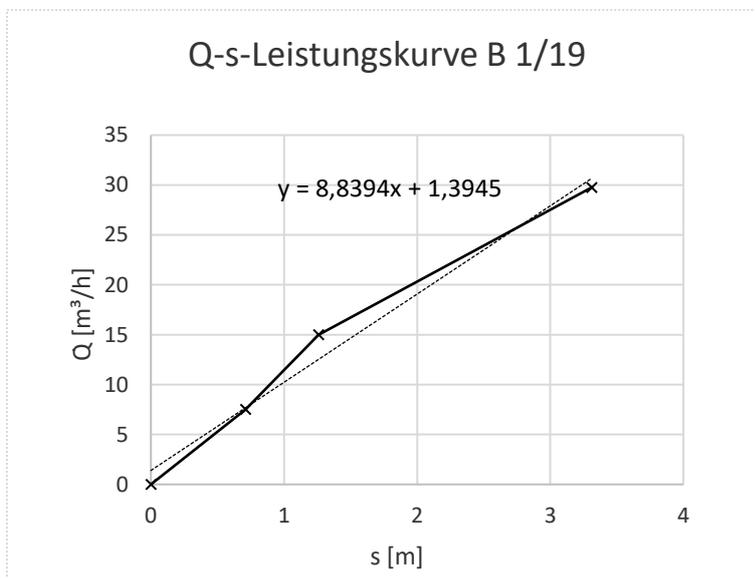
Abbildung 22: Q-s-Leistungskurve B 1/19, Juni 2019 (Fa. Thiele Brunnenbau, 2019)

Die Q-s-Leistungskurve ergibt wieder eine Gerade und bestätigt damit die Auswertung des ersten Pumpversuches von 2011, dass es sich um einen gespannten Aquifer handelt. Sie ist in Abbildung 22 dargestellt.

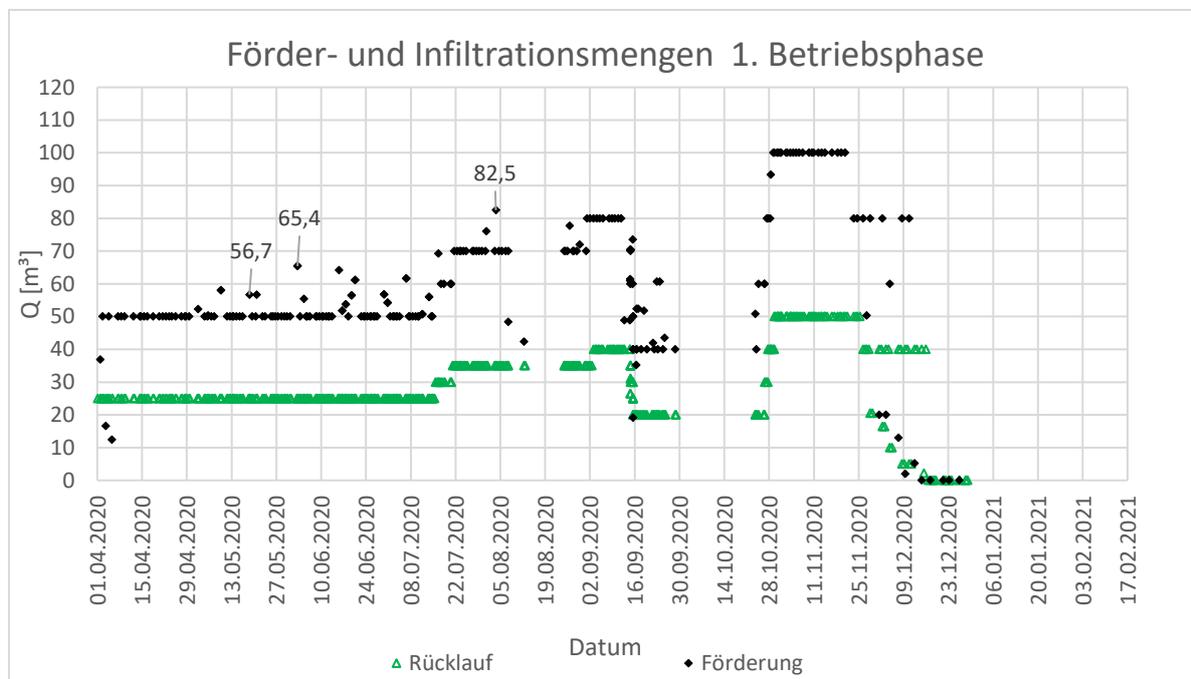
Abbildung 24: Förder- und Infiltrationsmengen erste Betriebsphase (Fa. Winkelkemper GmbH, 2023)

Laut Betriebshandbuch sollten 10-35 % der geförderten Menge infiltriert werden. Die Analyse der Daten zeigt jedoch, dass das nicht ausreicht. Es ist ein möglichst niedriges Förder- zu Infiltrationsverhältnis anzustreben. Auszüge des Ereignisspeichers können dem Anhang 8 und 9 entnommen werden. Abbildung 24 stellt der Betriebsverlauf der erste Betriebsphase graphisch dar.

Die einzelnen Punkte die annähernd eine durchgehende Linie gehen, stellen den zeitlichen Verlauf der Förder- und Infiltrationsmengen dar. Die ersten etwa dreieinhalb Monate, in der Zeit zwischen 31.03.2020 bis 15.07.2020, betrug die eingestellte Fördermenge 50 m<sup>3</sup> und die Infiltrationsmenge 25 m<sup>3</sup>, entsprechend einem Verhältnis von zwei. In den Fällen, wo einzelne Punkte über dieser Linie liegen, wird das eingestellte Förderlimit überstiegen. So wurde z. B. am 18.05.2020 eine Wassermenge von 56,7 m<sup>3</sup> und am 02.06.2020 wurden 65,4 m<sup>3</sup> gefördert. Danach erfolgte eine schrittweise Anhebung der Förder- und Infiltrationsmengen auf 60 zu 30 m<sup>3</sup> und auf 70 zu 35 m<sup>3</sup> Anfang August 2020. Anfang September 2020 wurden 80 zu 40 m<sup>3</sup> ausprobiert, ab Ende Oktober 2020 eine weitere Steigerung auf 100 zu 50 m<sup>3</sup> und ab Ende

November 2020 wieder 80 zu 40 m<sup>3</sup>. In den Zeiträumen, in denen keine Datenpunkte sichtbar sind, wurde die Anlage auf Notbetrieb geschaltet. Das bedeutet, dass in dieser Zeit aus nur einem Brunnen ohne Infiltration gefördert wurde. Im Modus „Notbetrieb 1“ ist die Pumpe P1 deaktiviert und es wird nur aus Brunnen 2 gefördert.

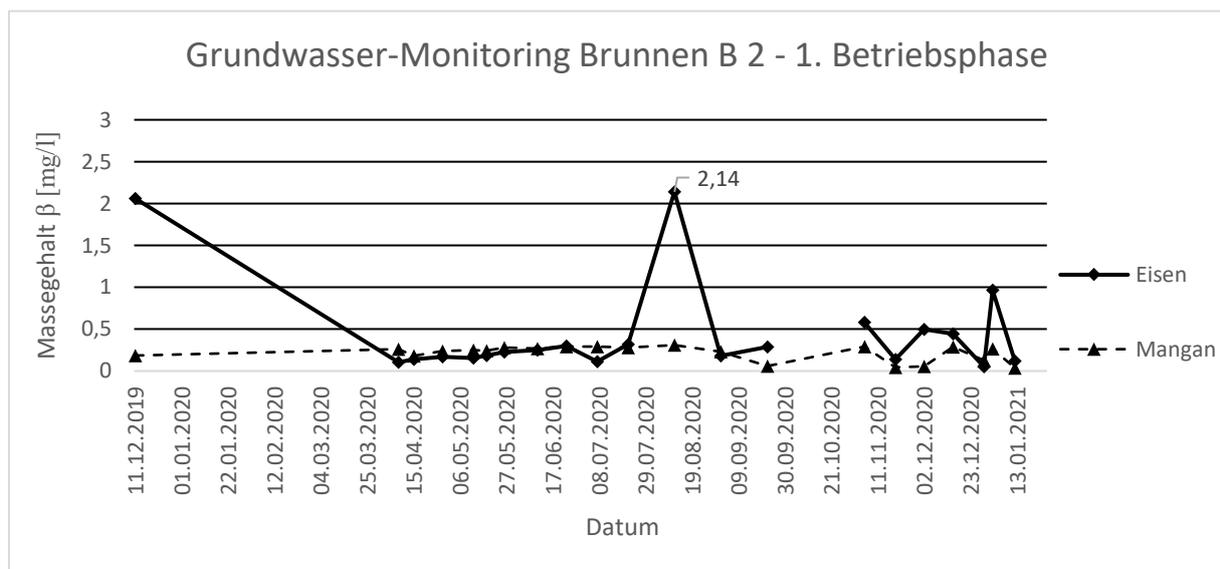
Abbildung 25: Ermittelte Eisen- und Mangangehalte von B 2 in der ersten Betriebsphase (eigene Darstellung)

Der erste längere Notbetrieb dauerte vom 07.08.2020 bis 24.08.2020 an. In diesen 17 Tagen wurde die Pumpe P1 deaktiviert, da sie Luft zog, was man sich bis heute nicht erklären kann. Es wurden zu diesen Ereignissen im Betriebsverlauf leider keine Notizen erstellt, daher können in nur wenigen Fällen die Gründe für die Abweichungen rekonstruiert werden. In dieser Zeit, das genaue Datum kann leider nicht angegeben werden, wurde ein Eisenwert von 2,14 mg/l gemessen. Das zeigt, dass ohne Infiltration wieder die ursprünglich hohen Eisengehalte eintreten. Abbildung 25 zeigt den zeitlichen Verlauf der Eisen- und Mangangehalte in Brunnen 2 in der ersten Betriebsphase.

Das durch diesen Messwert verursachte Maximum hebt sich deutlich vom restlichen Verlauf ab. Die nächste folgende Abbildung 26 zeigt die während der ersten Betriebsphase von Brunnen 1 gemessenen Eisen- und Manganwerte. Dabei werden die Eisengehalte verschiedener Daten miteinander verglichen und Rückschlüsse auf mögliche Gründe für die Schwankungen aus der Historie hergestellt.

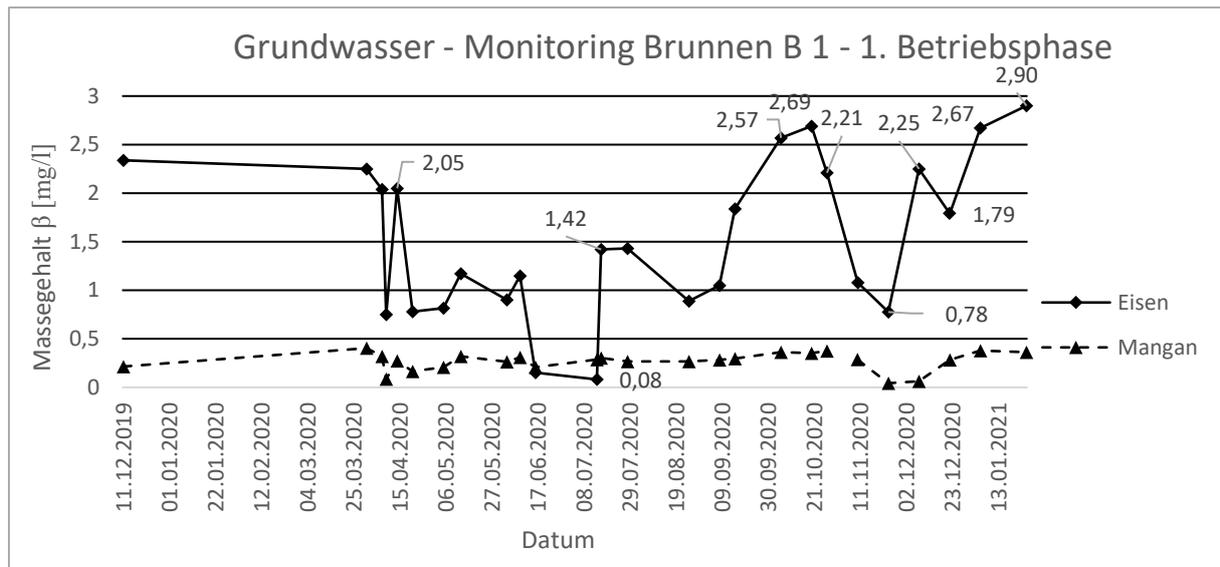
Abbildung 26: Ermittelte Eisen- und Mangangehalte von B 1 in der ersten Betriebsphase (eigene Darstellung)

Außerhalb der Notbetriebe scheint es eine Korrelation zwischen der Höhe des Eisengehaltes und der Zeitspanne zwischen Infiltrationsende und Beginn der erneuten Förderung aus dem jeweiligen Brunnen sowie der Fördermenge zu geben. Am 24.11.2020 konnte um 13:55 Uhr, trotz der hohen eingestellten Fördermenge von 100 m<sup>3</sup>, im Wasser aus Brunnen 1 ein Eisengehalt von nur 0,776 mg/l gemessen werden. Dabei verging lediglich ein halber Tag zwischen Infiltrationsende und Probennahme und darüber hinaus wurde erst kurz vorher, um 13:07 Uhr, auf diesen Brunnen umgeschaltet. Das Gegenbeispiel ist der am Dienstag, den 14.04.2020 um 11:18 Uhr gemessene Eisengehalt in Höhe von 2,05 mg/l. Hier waren eine Förder- und Infiltrationsmenge von nur 50 zu 25 m<sup>3</sup> eingestellt. Die letzte Infiltration war am Ostersonntag, dem 12.04.2020 um 13:48 Uhr beendet, am Ostermontag, dem 13.04.2020 wurde aufgrund des Feiertags kein Wasser gefördert. Am darauffolgenden Dienstag wurde um 07:55 Uhr auf Brunnen 1 umgeschaltet, d. h. die letzte Infiltration war fast zwei Tage her und zum Zeitpunkt der Probenahme wurde bereits seit über drei Stunden gefördert. Je mehr Zeit also zwischen Infiltrationsende und Beginn der erneuten Förderung aus dem jeweiligen Brunnen verging und je weiter die Fördermenge aus diesem Brunnen fortschritt, desto höher stieg der Eisengehalt.

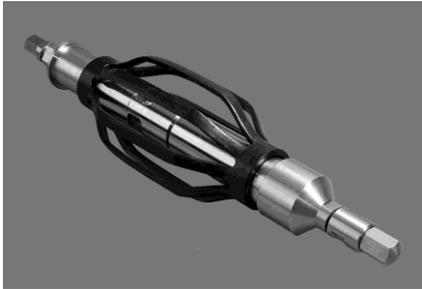
Abbildung 27: Impulsgenerator GID35P  
(Fa. TLM Hydropuls,  
2014)

miteinander verglichenen Verfahren die stärksten Initialschwingungen zu erzeugen. Zum Einsatz kam der Impulsgenerator des Typs GID35P wie in Abbildung 27 dargestellt.

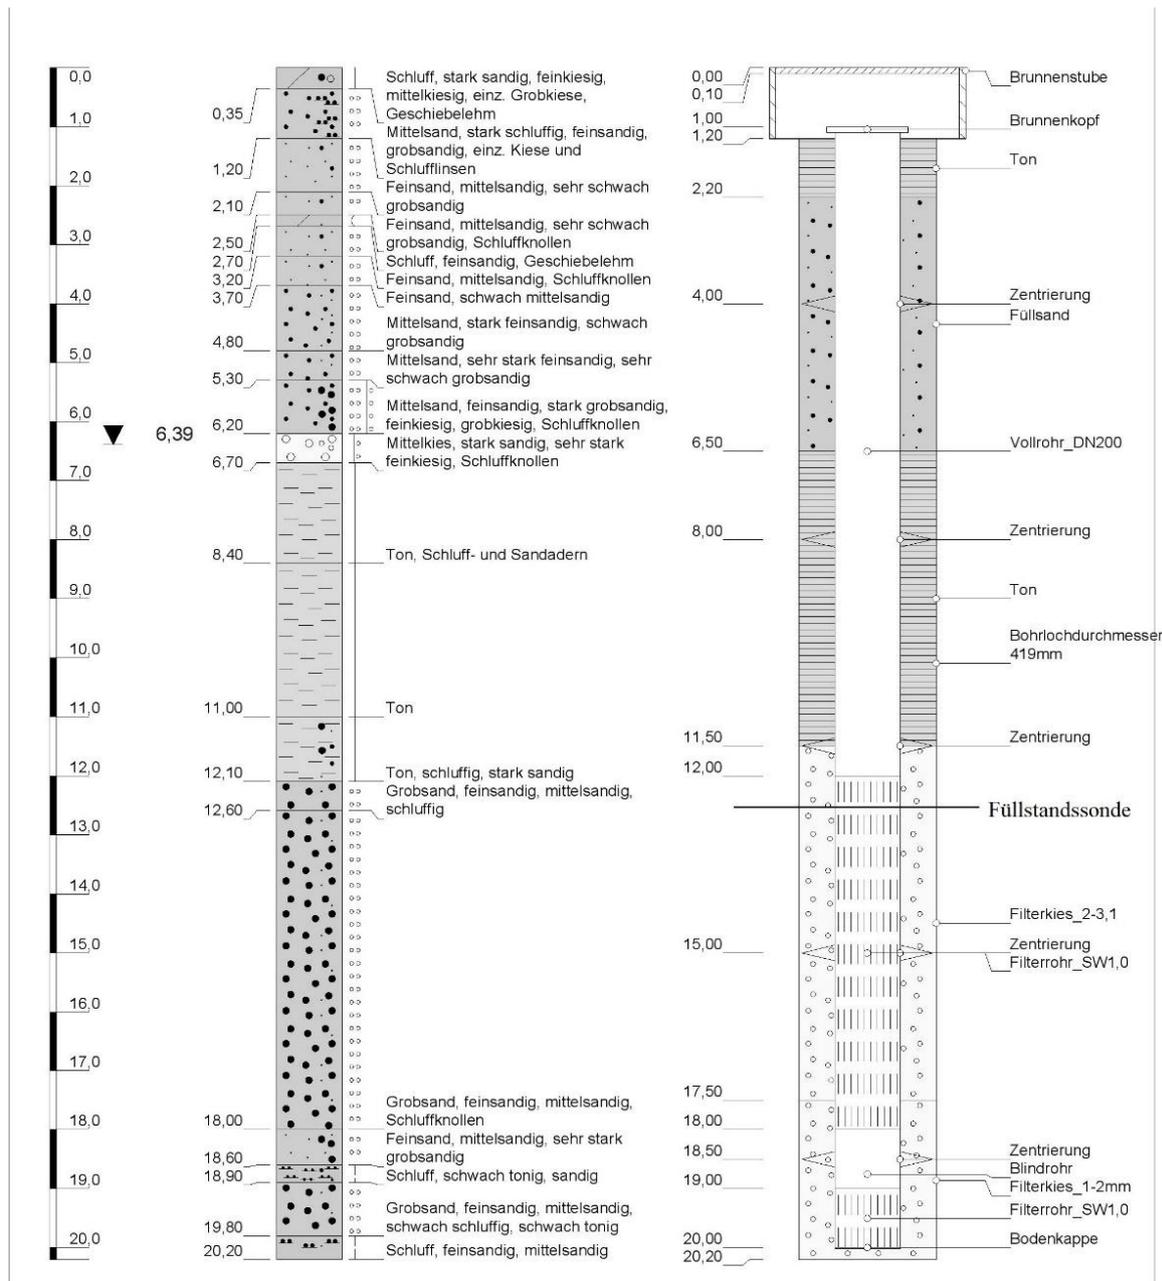
Abbildung 28: Bodenprofil und Brunnenausbauschema SB 1/22 (Fa. Thiele Brunnenbau, 2022)

Vom Februar 2021 bis Mitte Juni 2022 war die Fermanox-Anlage abgeschaltet. Die alten Probleme der oberirdischen Eisenausfällungen traten wieder auf. Im April 2022 wurde nun eine Sanierungsmaßnahme durchgeführt. Das Problem bestand nicht in schadhaftem Rohrausbau oder mangelnder Ringraumabdichtung. Es schien vielmehr so zu sein, dass es zu einer drastischen Abnahme der hydraulischen Durchlässigkeit gekommen war, weil die Verockerungen in die umliegende Bodenformation hineingewachsen waren. Es war demnach davon auszugehen, dass eine Teilsanierung nicht ausreicht. Der Brunnen wurde, wie in Abschnitt 2.4.2.4 erläutert, komplett saniert. Dabei wurde die gesamte alte Rohrtour durch Zerbohren zerstört, stückchenweise zu Tage gefördert und die Kiesschüttung inklusive Tonsperren und Aufschüttung aus dem Ringraum entfernt. Danach wurde der Durchmesser der Bohrlochwandung von 329 auf 419 mm erweitert. Der Durchmesser der neuen Rohrtour wurde bei 200 mm belassen, damit ergibt sich eine neue Ringraumstärke von 10,95 cm im Vergleich zu vorher 6,45 cm. In Abbildung 28 ist der neue Ausbau des in SB 1/22 umbenannten Brunnens dargestellt.

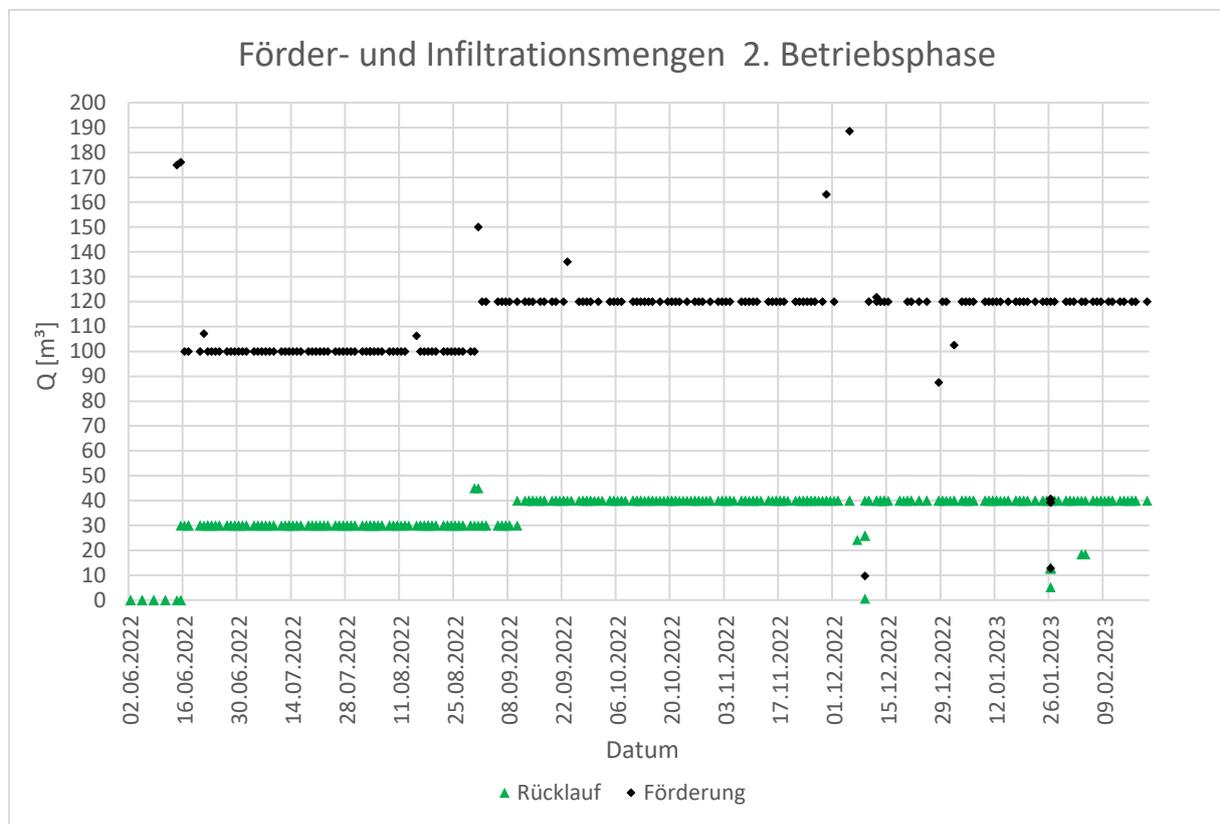
Abbildung 30: Förder- und Infiltrationsmengen zweite Betriebsphase (Fa. Winkelkemper GmbH, 2023)

Die zweite Betriebsphase beginnt nach der Sanierung von Brunnen 2 mit der Wiederinbetriebnahme der Fermanox-Anlage und damit einhergehenden Wiederaufnahme der Infiltration ab 15.06.2022 und dauert bis zur Zeit der Erstellung dieser Arbeit an. Der Zeitraum ist graphisch in Abbildung 30 dargestellt.

Im Vergleich zur ersten Betriebsphase ist diese von wesentlich mehr Kontinuität gekennzeichnet. Es gab auch lediglich einen Notbetrieb. Dieser dauerte nur 2 Tage vom 07.12.2022 bis 09.12.2022 und wird daher nicht separat dargestellt. Dabei wurde Brunnen 2 deaktiviert und die Infiltration ausgesetzt, um das Druckminderungsventil am Zulauf zum Behälter zu reinigen, da dieses durch Verockerungen verstopft war. Bis zum 10.09.2022 wurde mit einer Förder- und Infiltrationsmenge von  $100$  zu  $30 \text{ m}^3$  gearbeitet. Danach wurde die

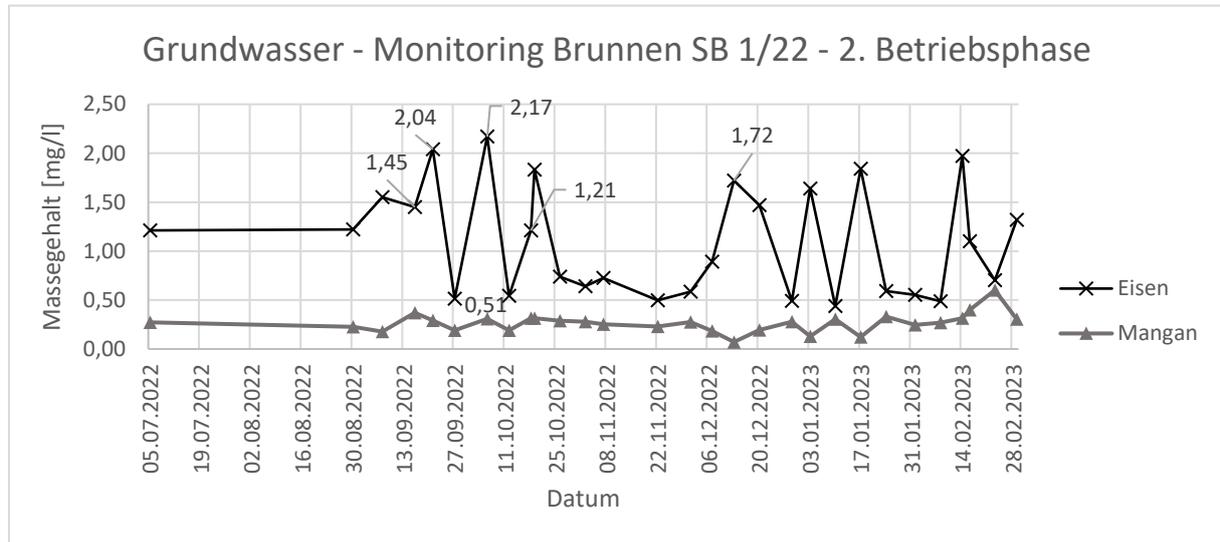
Abbildung 31: Ermittelte Eisen- und Mangangehalte von SB 1/22 in der zweiten Betriebsphase (eigene Darstellung)

Infiltrationsmenge auf 40 m<sup>3</sup> erhöht und damit das Verhältnis von 3,3 auf 3 abgesenkt. Der Verlauf der Eisen- und Mangangehalte für den sanierten Brunnen SB 1/22 ist in Abbildung 31 dargestellt.

Es sind zwei Eisengehalte über 2 mg/l erkennbar. Am 16.09.2022 wurde um 13:30 Uhr ein Eisengehalt von 1,45 mg/l gemessen. Es ist wieder das ursprüngliche Muster zu erkennen. Stichprobenartig wird die Höhe einiger Messwerte in Bezug zur vergangenen Zeit seit Umschaltung und vorangegangener Infiltration hergestellt.

Die Umschaltung auf die Pumpe P2 in diesem Brunnen erfolgte nach dem Ereignisspeicher um kurz nach 6 Uhr. Bis zur Probenahme sind knapp 7,5 Stunden seit der Umschaltung vergangen und die Infiltration ist 32,4 Stunden her. Der darauffolgende Messwert in Höhe von 0,512 mg/l wurde am 27.09.2022 um 11 Uhr ermittelt, nur wenige Minuten nach der Umschaltung auf P2. Die Infiltration war etwa elf Stunden her. Der nächste höhere Eisengehalt von 1,21 mg/l wurde an einem Dienstag, dem 18.10.2022 um 9:30 Uhr gemessen, die Umschaltung auf P2 war etwa 4,5 Stunden vorher, die Infiltration war am Sonntag, nachts um 0:17 Uhr, beendet. Damit sind bis zur Probenahme fast zweieinhalb Tage vergangen. Am 13.12.2022 um 13 Uhr wurden 1,72 mg/l gemessen, das Infiltrationsende und die Umschaltung ereigneten sich 16 Stunden vorher. In der vorhergehenden Woche wurde, in Zusammenhang mit dem bis Freitag 7:29 Uhr andauernden Notbetriebsmodus, nur aus Brunnen 1 gefördert und infolge des verstopften Druckventils dauerte die Infiltration in Brunnen 2 unverhältnismäßig lange. Zur Sauerstoffsättigung des Wassers ist ein Mindestdruck von 2,2 bar notwendig. Demnach ist anzunehmen, dass die damit durchgeführte Infiltration weniger Sauerstoff in den Aquifer

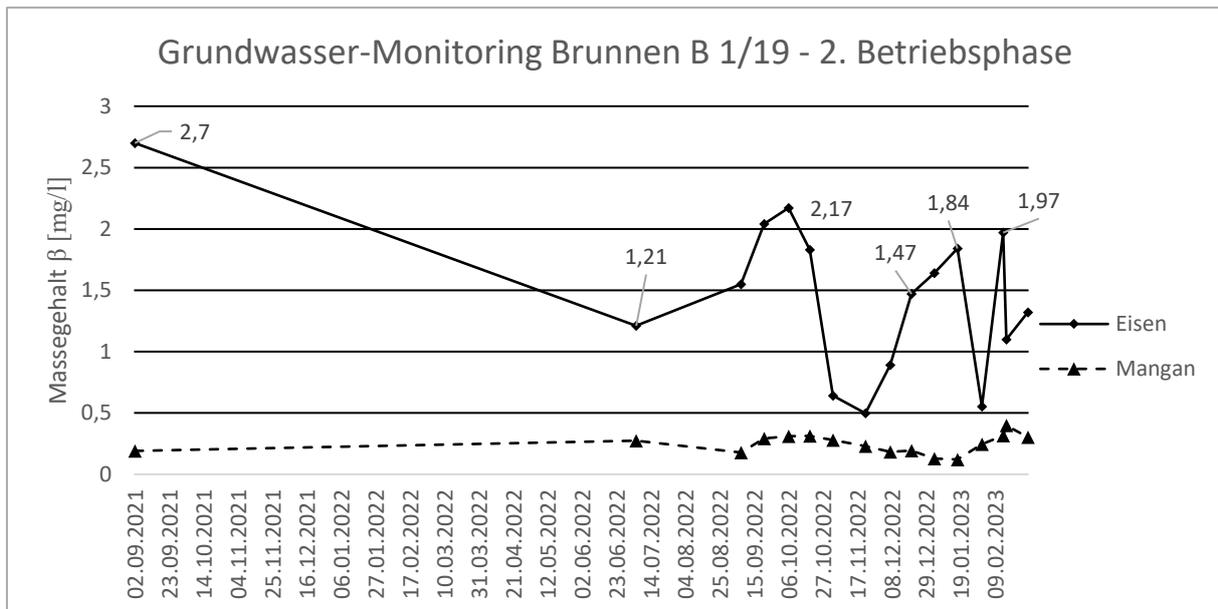
Abbildung 32: Ermittelte Eisen- und Mangangehalte von B 1/21 in der zweiten Betriebsphase (eigene Darstellung)

Es folgt die Darstellung des Verlaufs der gemessenen Eisen- und Mangangehalte in Brunnen 1 während der zweiten Betriebsphase in Abbildung 32.

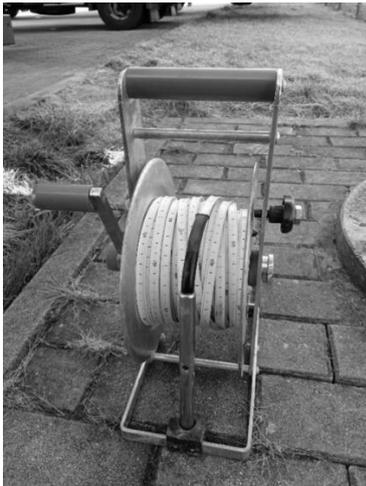
Abbildung 35: Kabellichtlot (eigene Darstellung)

Da Sonde 2 defekt war, wurde Sonde 1 für die Messungen von B 1 in B 2 gesetzt. Hier konnte zunächst kein Grundwasserstand ermittelt werden, obwohl sie oberirdisch in dem Eimer mit Wasser funktionierte. Weitere Versuche wurden vorerst eingestellt. Um dennoch Klarheit über die Wasserstände zu erhalten, konnte im weiteren Verlauf, mit freundlicher Unterstützung der Fa. Brunnenbau Thiele, ein Kabellichtlot von dieser entliehen werden. Es ist in Abbildung 35 dargestellt.

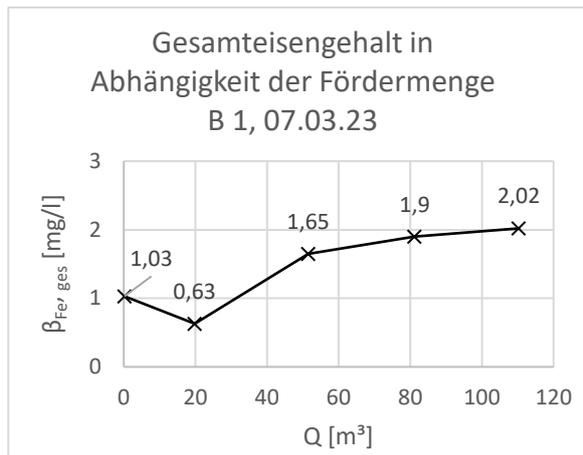
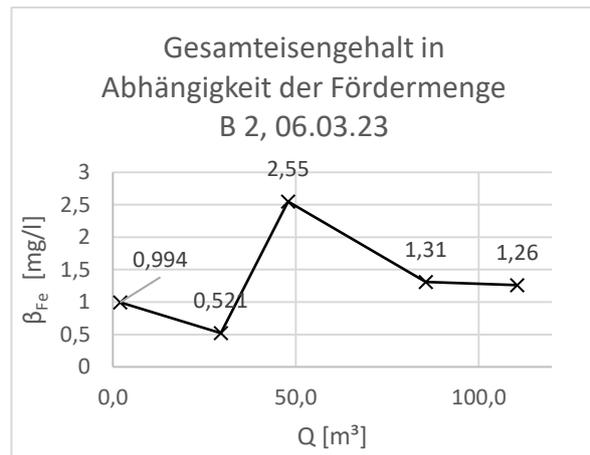
Abbildung 37: Gesamteisengehalt in Abhängigkeit der Fördermenge B 1, 07.03.23 (eigene Darstellung)

Abbildung 38: Gesamteisengehalt in Abhängigkeit der Fördermenge B 2, 06.03.23 (eigene Darstellung)

Es folgen beispielhaft die graphischen Darstellungen einiger Messreihen, die noch ohne Differenzierung zwischen Eisen(II) und Eisen(III) durchgeführt wurden. Das Datum in den Messreihen bezieht sich auf den Tag an dem auf die Pumpe im jeweiligen Brunnen umgeschaltet wurde. Die Förderung dauert, bei 120 m<sup>3</sup> Fördermenge, bis zum nächsten Tag an, bei geringerer Fördermenge entsprechend kürzer. Die restlichen Diagramme befinden sich im Anhang 6.
