# Bachelorarbeit

## **Unterirdische Wasseraufbereitung-Charakterisierung des Betriebs und Entwicklung von Vorschlägen für die Optimierung**

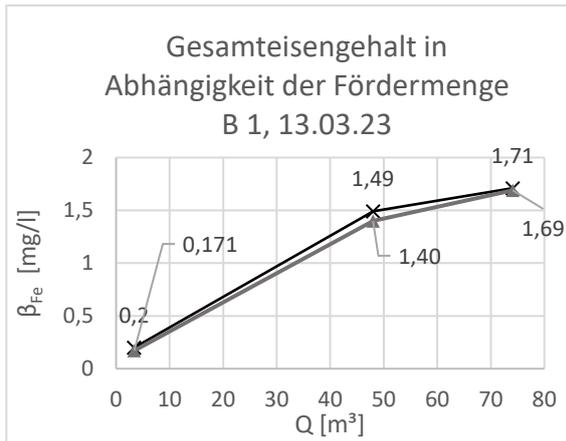
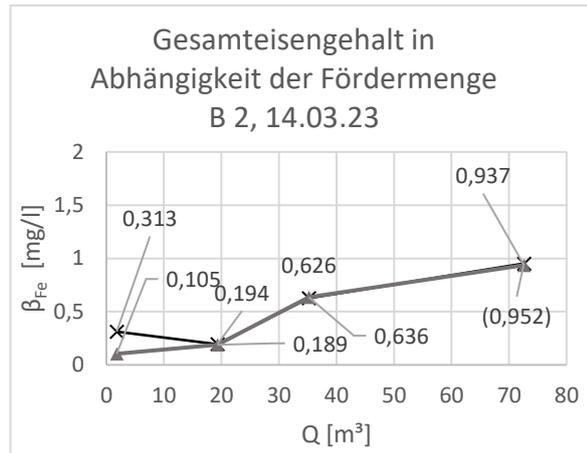
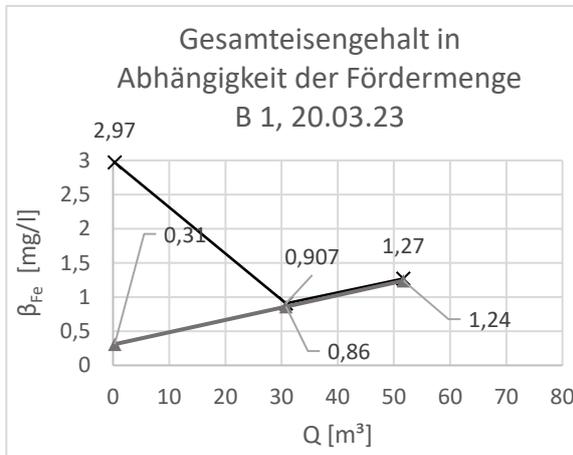
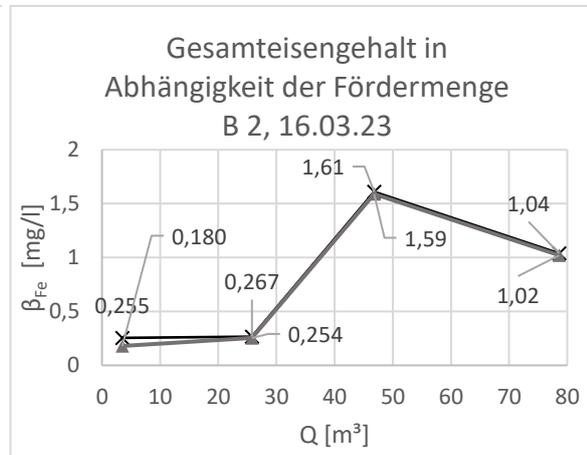
Abbildung 39: Gesamteisengehalt in Abhängigkeit der Fördermenge B 1, 13.03.23 (eigene Darstellung)

Abbildung 40: Gesamteisengehalt in Abhängigkeit der Fördermenge B 2, 14.03.23 (eigene Darstellung)

Abbildung 41: Gesamteisengehalt in Abhängigkeit der Fördermenge B 1, 20.03.23 (eigene Darstellung)

Abbildung 42: Gesamteisengehalt in Abhängigkeit der Fördermenge B 2, 16.03.23 (eigene Darstellung)

Die Fördermenge wurde auf 80 m³ reduziert, daraus resultiert ein geringeres Förder- zu Infiltrationsverhältnis von 2 bei gleichbleibender Infiltrationsmenge. In den nun folgenden Diagrammen ist zusätzlich der Graph für die reinen Eisen(II)-Gehalte grau dargestellt. Diese wurden mit dem selektiven Eisen(II)-Test LCW 255 durchgeführt.

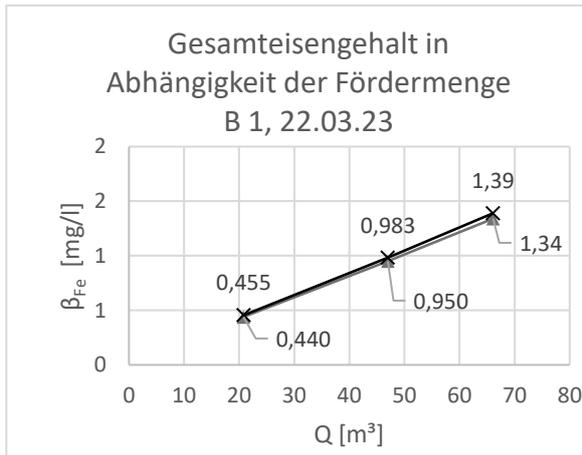
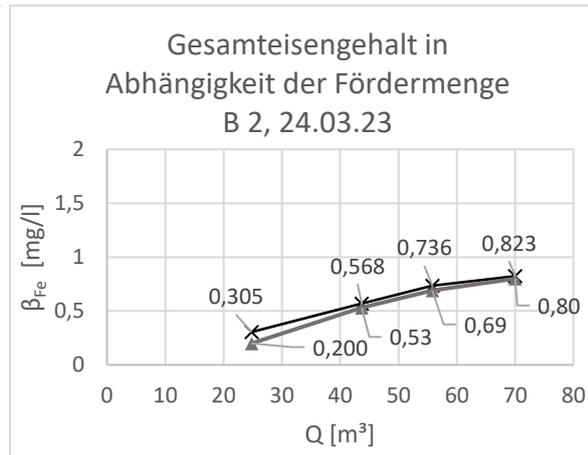
Abbildung 43.: Gesamteisen in Abhängigkeit der Fördermenge B 1, 22.03.23 (eigene Darstellung)

Abbildung 44: Gesamteisen in Abhängigkeit der Fördermenge B 2, 24.03.23 (eigene Darstellung)

Hier trat das beschriebene Phänomen auf, dass die Infiltration noch nicht beendet, aber die eingestellte Fördermenge von nun 60 m³ bereits erreicht war. Dies ist auch bei einer Förder- und Infiltrationsmenge von 80 zu 40 m³ zu erwarten, wenn die Umschaltung von einem auf den anderen Brunnen hinreichend früh am Tag beginnt. Einhergehend mit den Betriebstätigkeiten im Werk ist der Wasserbedarf besonders hoch. Aufgrund der höheren Fördergeschwindigkeit ist das Förderlimit dann vor Infiltrationsende erreicht. Im Zeitraum von fünf Werktagen trat dies dreimal auf. Im Folgenden sind jeweils ein Diagramm für B 1 und eines für B 2 dargestellt.

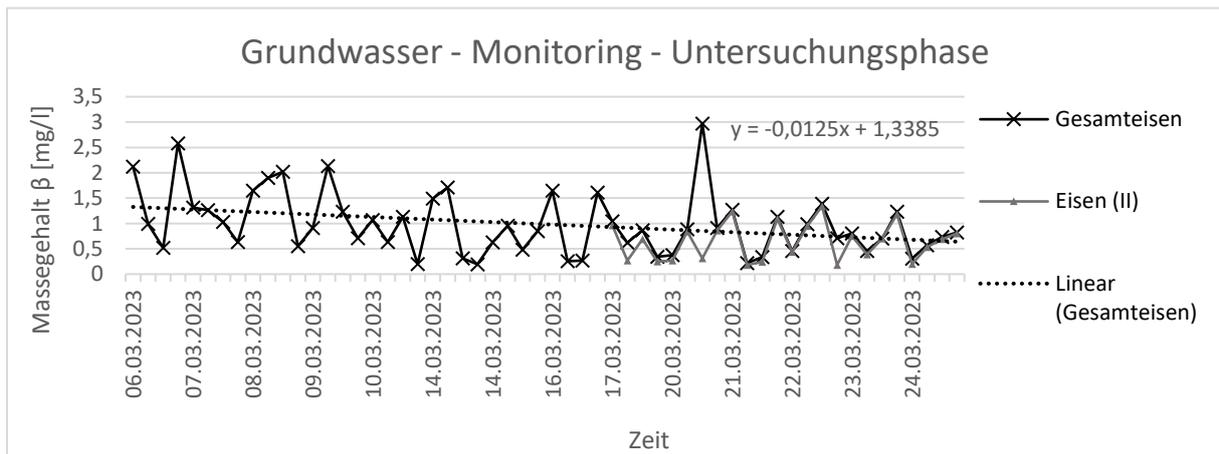
Abbildung 45: Verlauf der Eisenkonzentration im geförderten Grundwasser über 19 Tage (eigene Darstellung)

Das folgende Diagramm in Abbildung 45 stellt nun den Verlauf des Eisengehaltes ohne Differenzierung zwischen B 1 und B 2 dar.

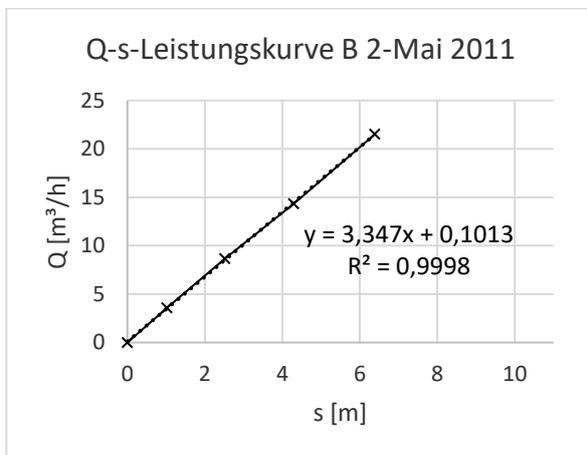
Abbildung 46: Q-s-Leistungskurve Brunnen B 2 nach Errichtung (Fa. Thiele Brunnenbau, 2011)

Die folgende Abbildung 46 stellt die Q-s-Leistungskurve von B 2 (B 1/11) nach Errichtung im Jahr 2011 dar. Rechts daneben in Abbildung 47 ist seine Leistungskurve unmittelbar nach der Sanierung im April 2022 dargestellt.

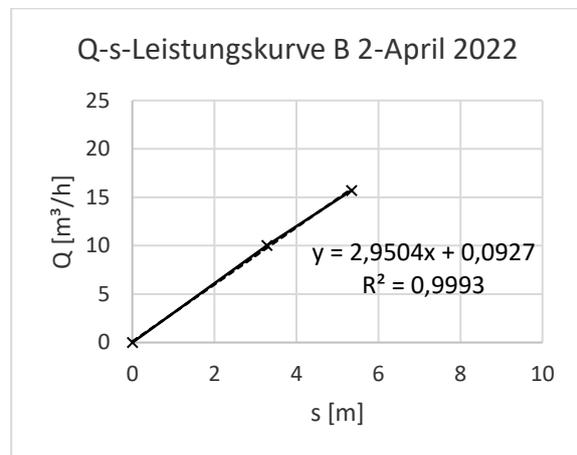
Abbildung 47: Q-s-Leistungskurve Brunnen B 2 nach Sanierung (Fa. Thiele Brunnenbau, 2022)

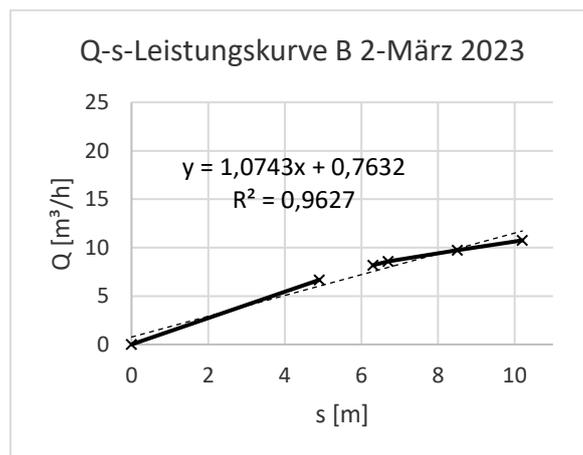
Abbildung 48: Q-s-Leistungskurve sanierten Brunnen B 2 im März 2023 (eigene Darstellung)

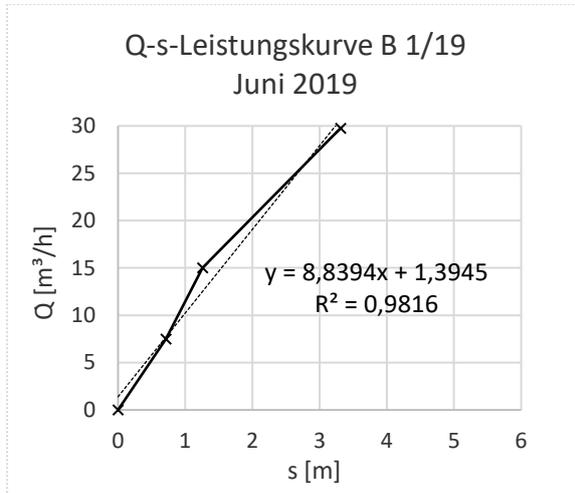
Abbildung 49: Q-s- Leistungskurve B 1/19, Juni 2019 (eigene Darstellung)

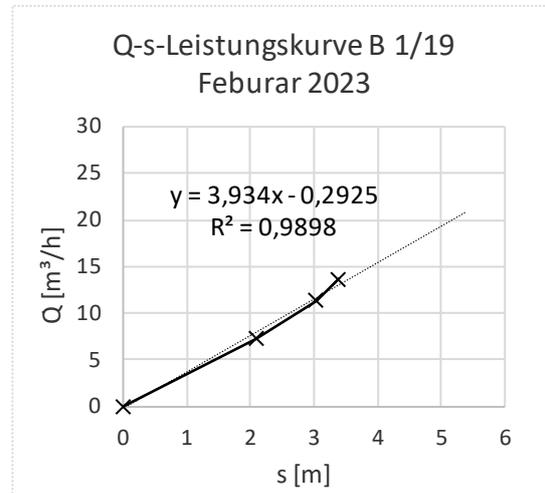
Abbildung 50: Q-s-Leistungskurve B 1/19, Februar 2023 (eigene Darstellung)

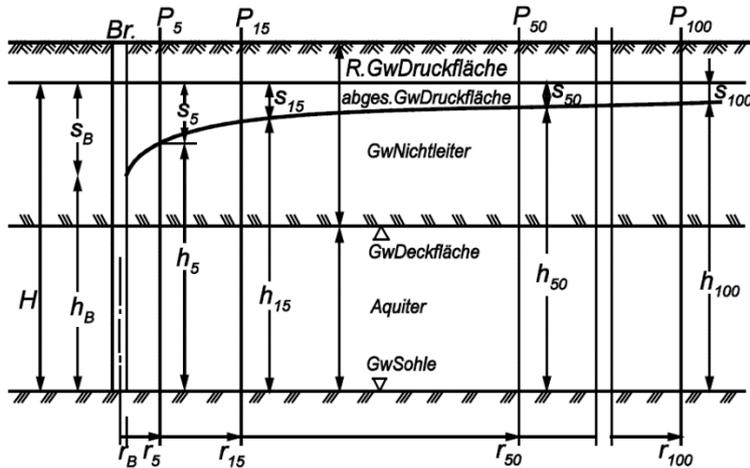
Abbildung 51: Absenkkurve und Parameter im gespannten Grundwasserleiter (Mutschmann & Stimlmayer, 2019, p. 125)

Zur Veranschaulichung des Absenktrichters dient Abbildung 51.

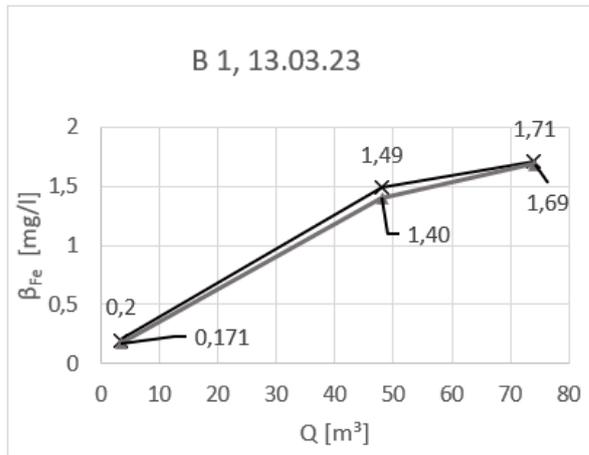
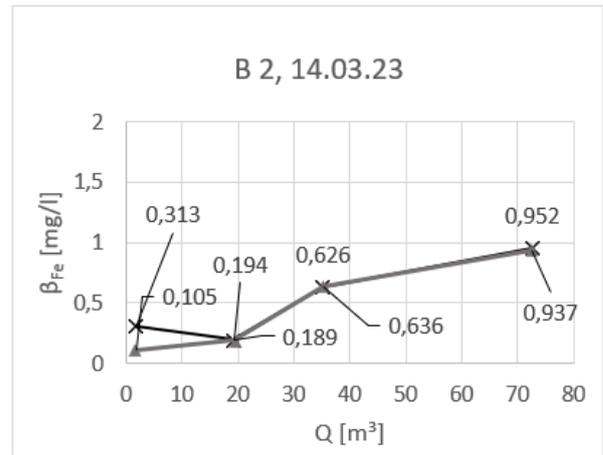
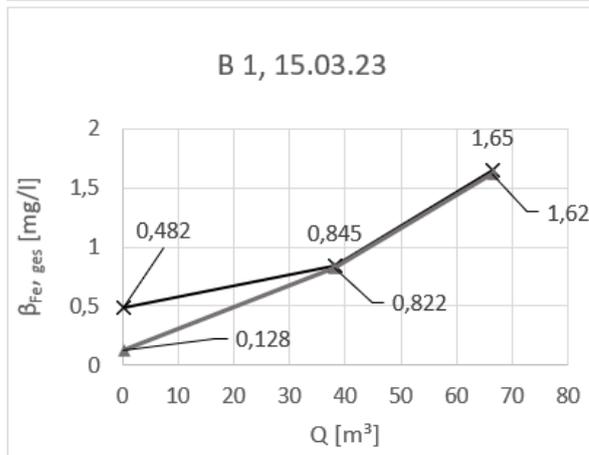
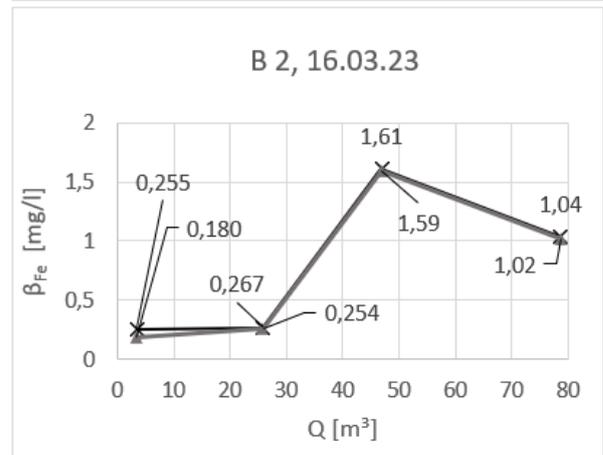
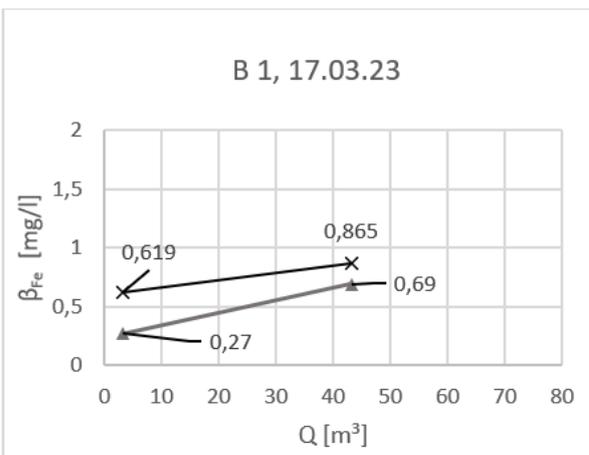
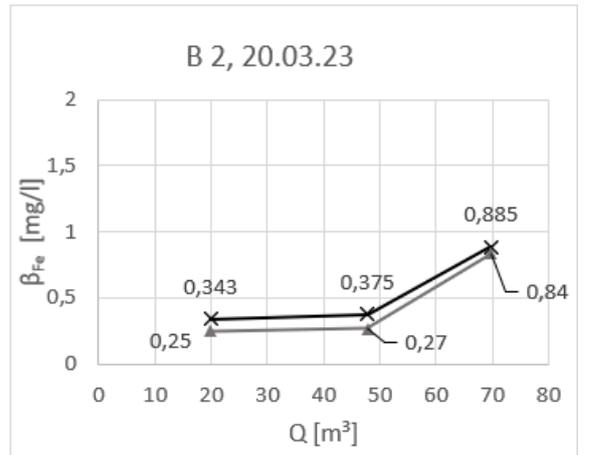
Eisengehalte in Abhängigkeit der Fördermenge – Förder- und Infiltrationsmenge 80/40 m<sup>3</sup>
