Fachbereich Ingenieur- und Naturwissenschaften Ausrichtung Mechatronik

Erweiterung einer 4-Achsen-Schaumstoffschneidmaschine um eine 5. Achse zu einer 5-Achs-Portalfräse zur Holzbearbeitung

Masterarbeit zur Erlangung des akademischen Grades

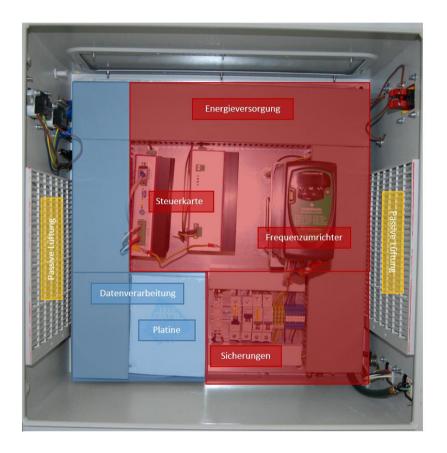
Abb. 6-2: Kasten mit den Funktionskomponenten

Mit dem Einbau der Steuerkarte für die fünfte Achse und dem Frequenzumrichter des Spindelmotors musste eine passive Belüftung des Kastens garantiert werden, da die beiden Funktionskomponenten eine aktive Kühlung besitzen.

Der Frequenzumrichter ist zusätzlich ein bedienbares Bauelement, welches von außen bedient werden muss. Daraufhin wurde ein weiterer Zugang im Stromkasten geschaffen, um die Drehzahl des Spindelmotors von außen verändern zu können. Die maximale Drehzahl die der Fräser erreichen kann, beträgt 24.000 Umdrehungen pro Minute Der Frequenzumrichter hat dabei die Funktion, das Wandeln der meist sinusförmigen Wechselspannung aus dem Energienetz in eine Wechselspannung mit veränderlicher Amplitude und Frequenz. Die Amplitude und Frequenz der gewandelten Wechselspannung dient als Stellgröße bzw. Drehzahl für den angeschlossenen Spindelmotor. Der verwendete Spindelmotor ist ein Asynchronmotor welcher durch die Möglichkeit der hohen Drehzahl für den Einsatz als Fräser-Antrieb gut geeignet ist. Um die Sicherheit der Anlage zu erhöhen, wurden alle Funktionskomponenten mit der jeweiligen Stromstärke abgesichert. Zusätzlich wurde vor die gesamte Energieversorgung der Anlage ein Relais vorgeschaltet, um ein Notaussystem zu installieren. Somit ist es möglich im Fall einer Störung oder eines Unfalles die Anlage sofort abzuschalten.

Die Neukonzipierung der Energieversorgung sollte die bestehenden Probleme lösen. Zunächst wurde ein zentraler Kasten geplant, um alle Funktionskomponenten und Absicherungen zu zentralisieren wie im Anhang IIIc ersichtlich. Die räumliche Trennung der Daten- und Energiekabel stand dabei im Vordergrund wie in der Abbildung: "Kasten mit den Funktionskomponenten" gut erkennbar ist. Zunächst wurden alle einzelnen Funktionskomponenten im Raum des Kastens verteilt, um die Trennung der Energie- und Datenversorgung zu garantieren. Die zugrunde liegenden Normen für die Verlegung der Energiekabel war die DIN VDE 0100-520 und die DIN VDE 0100-410.

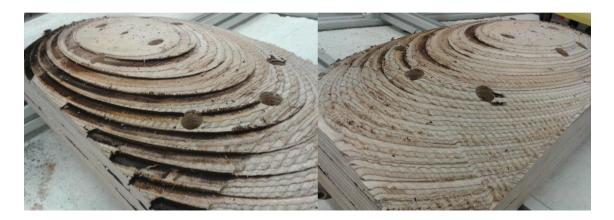
Abb. 13-2: Die Halbkugel

Es wurde daraufhin auf den Datensatz der Produktion einer Halbkugel zurückgegriffen, um den Fehler nach jedem Versuch reproduzieren zu können. Aus einem Quader wird eine Halbkugel in einen Fräsprozess gefertigt. Das Problem mit diesen Verfahren war, dass ein Versuch circa 10 Stunden benötigte, um eine Aussage über einen Fehler treffen zu können. Der Versatz der fünften Achse wird am gefertigten Bauteil ersichtlich und ist in der Abbildung "Halbkugel" aus dem Werkstoff Holz gut erkennbar. Durch das längere Einfahren und daraus folgend das spätere Ausfahren aus dem Werkstück mit dem Fräser, wird die rechte Seite wie angedacht bearbeitet bzw. eine Rundung gefertigt. Durch das längere Einfahren in das Material wird davon mehr abgefräst, als gewollt und das spätere Ausfahren aus dem Werkstück verursacht, dass das Material auf der linken Seite nicht bearbeitet wird.
